OPERACIÓN ASFALTO 2014

ESTADO ACTUAL Y SOLUCIÓN PROYECTADA

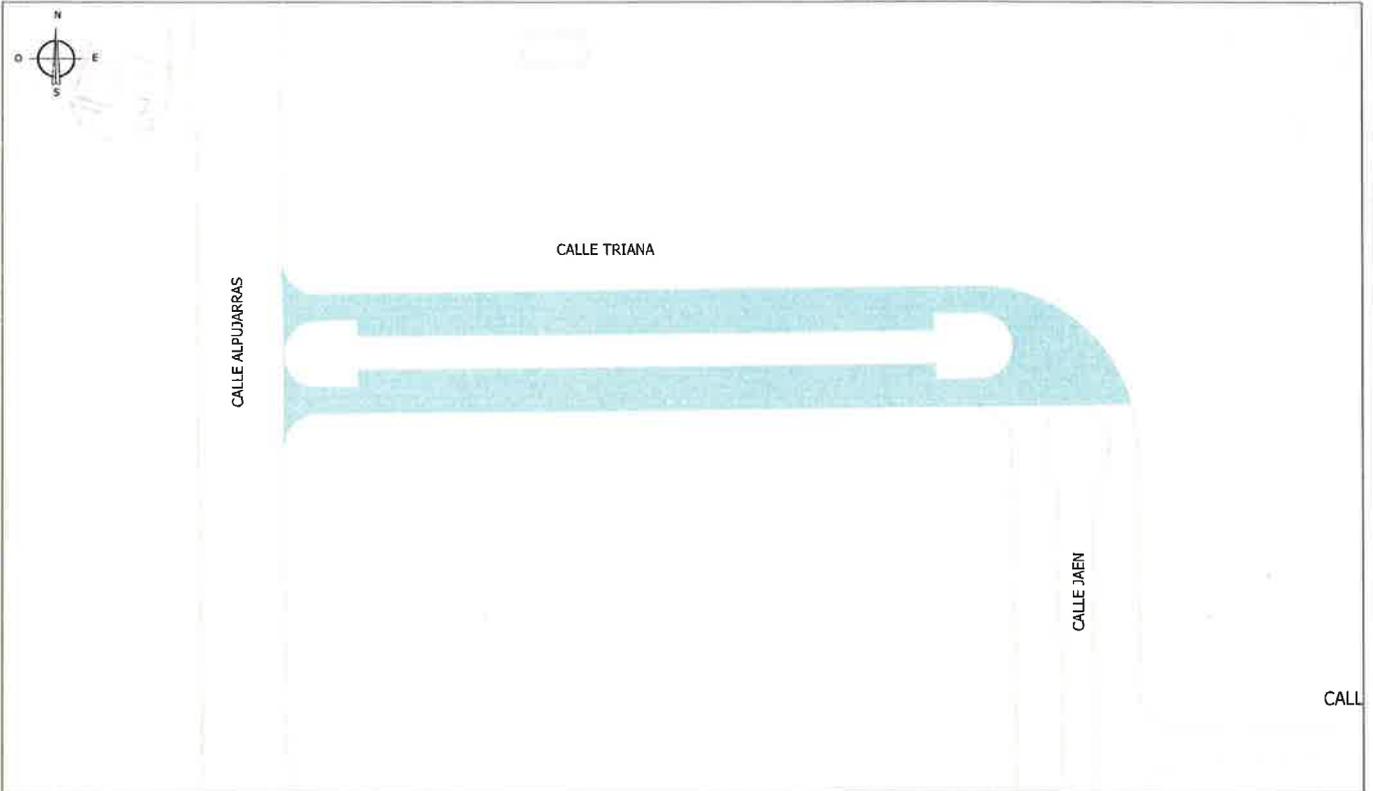
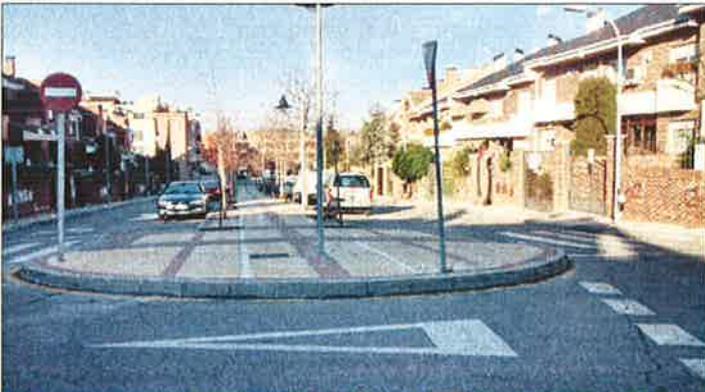
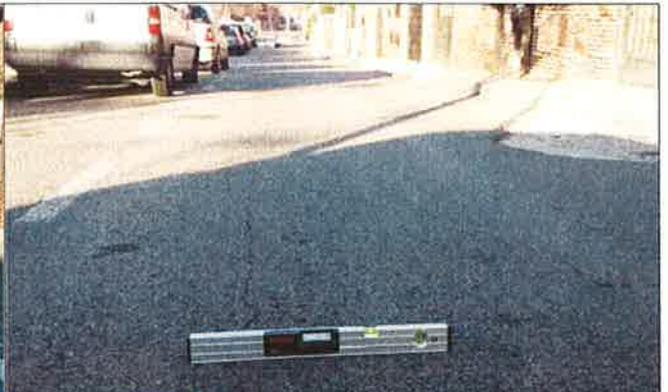
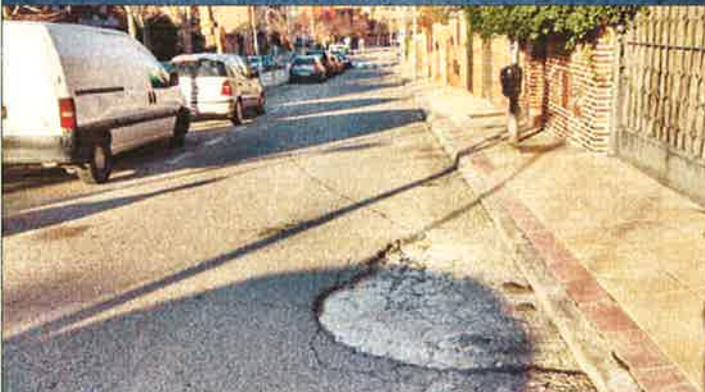
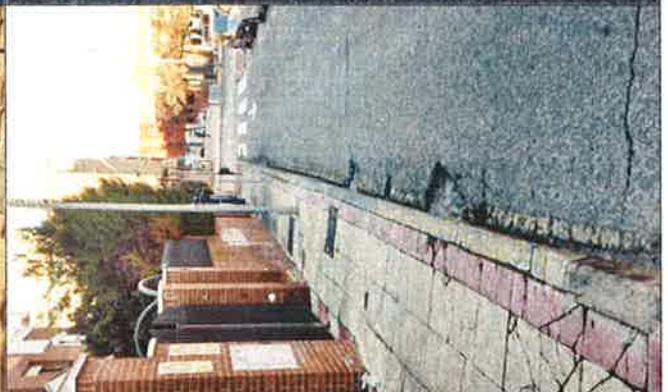
CALLE Nº M5

LA PLATAFORMA DE LA CALLE ESTÁ EN BUEN ESTADO GENERAL, PERO SE HA DISGRAGADO LA MEZLA JUNTO A LOS BORDILLOS LLEGANDO A LEVANTARSE POR COMPLETO EN ALGUNAS ZONAS.

REPARACIÓN LOCALIZADA DE DESPERFECTOS, REALIZANDO DOS CORTES LIMPIOS EN EL PAVIMENTO, Y REPONIENDO LA CAPA DE RODADURA LEVANTADA. RENOVACIÓN DE LOS PASOS DE PEATONES Y SELLADO DE FISURAS.

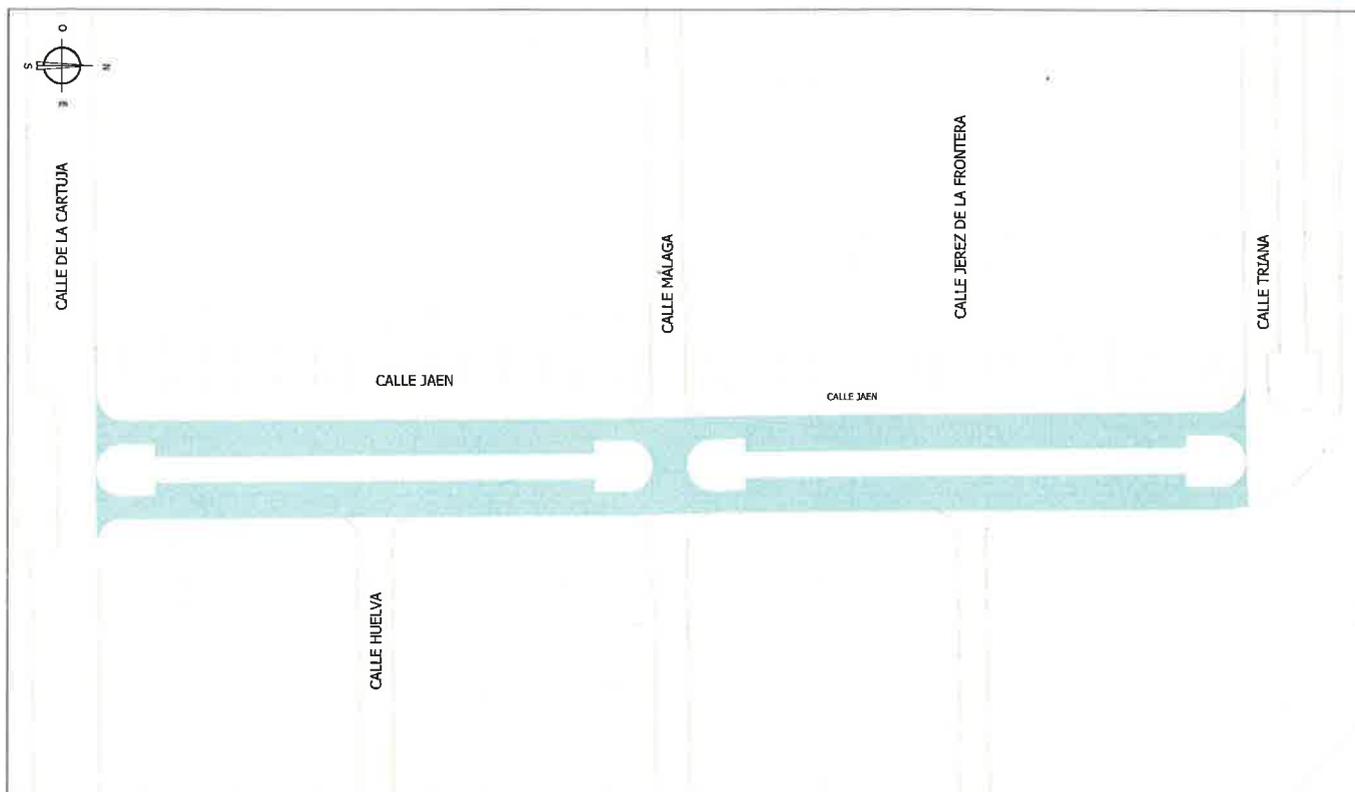
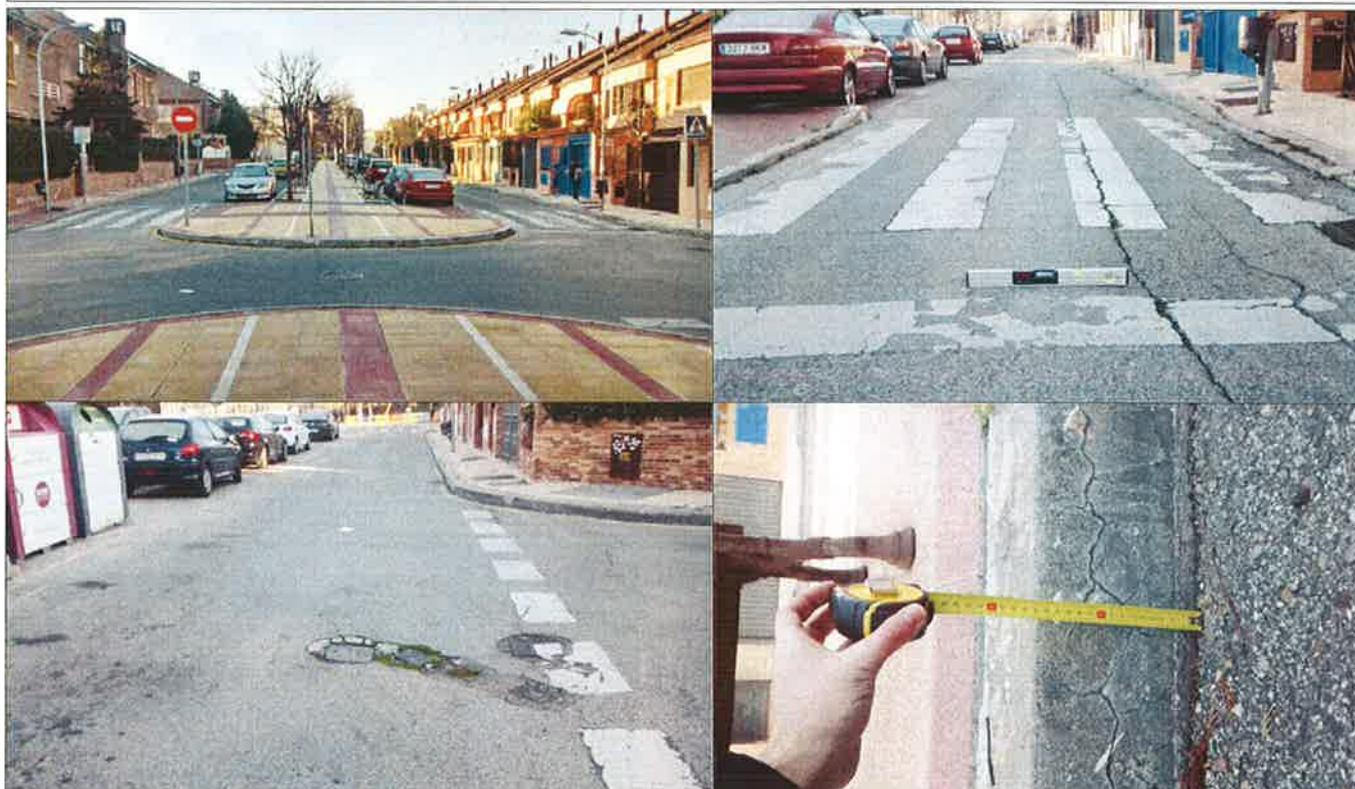
CALLE N° M4

IGUAL QUE LAS CALLES ANTERIORES, SE ENCUENTRA EN BUEN ESTADO GENERAL, SALVO PEQUEÑOS DESPERFECTOS EN PASOS DE PEATONES Y FISURAS LOCALIZADAS.

REPARACIÓN LOCALIZADA DE DESPERFECTOS, REALIZANDO DOS CORTES LIMPIOS EN EL PAVIMENTO, ELIMINANDO EN PROFUNDIDAD Y RELLENANDO CON UNA MBC RICA EN BETÚN. RENOVACIÓN DE LOS PASOS DE PEATONES Y SELLADO DE FISURAS.

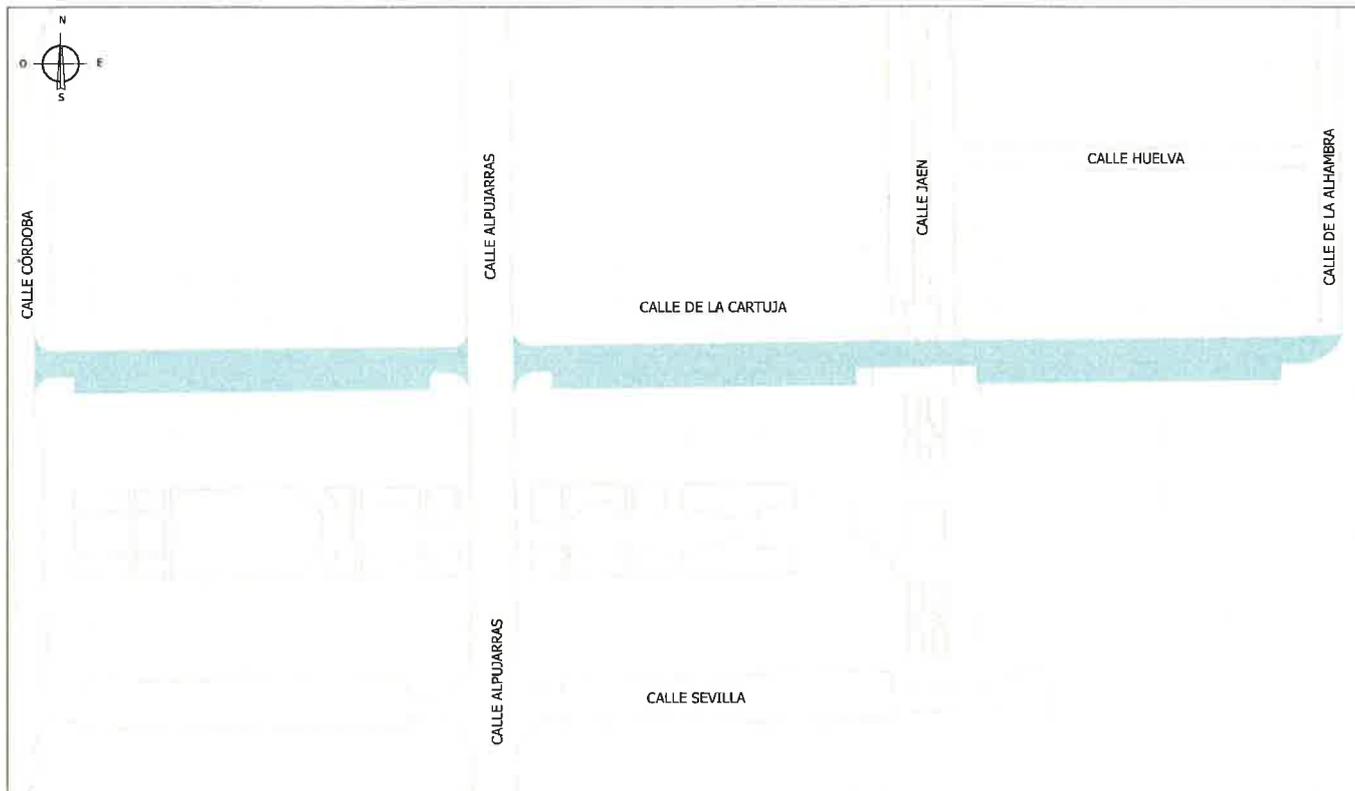
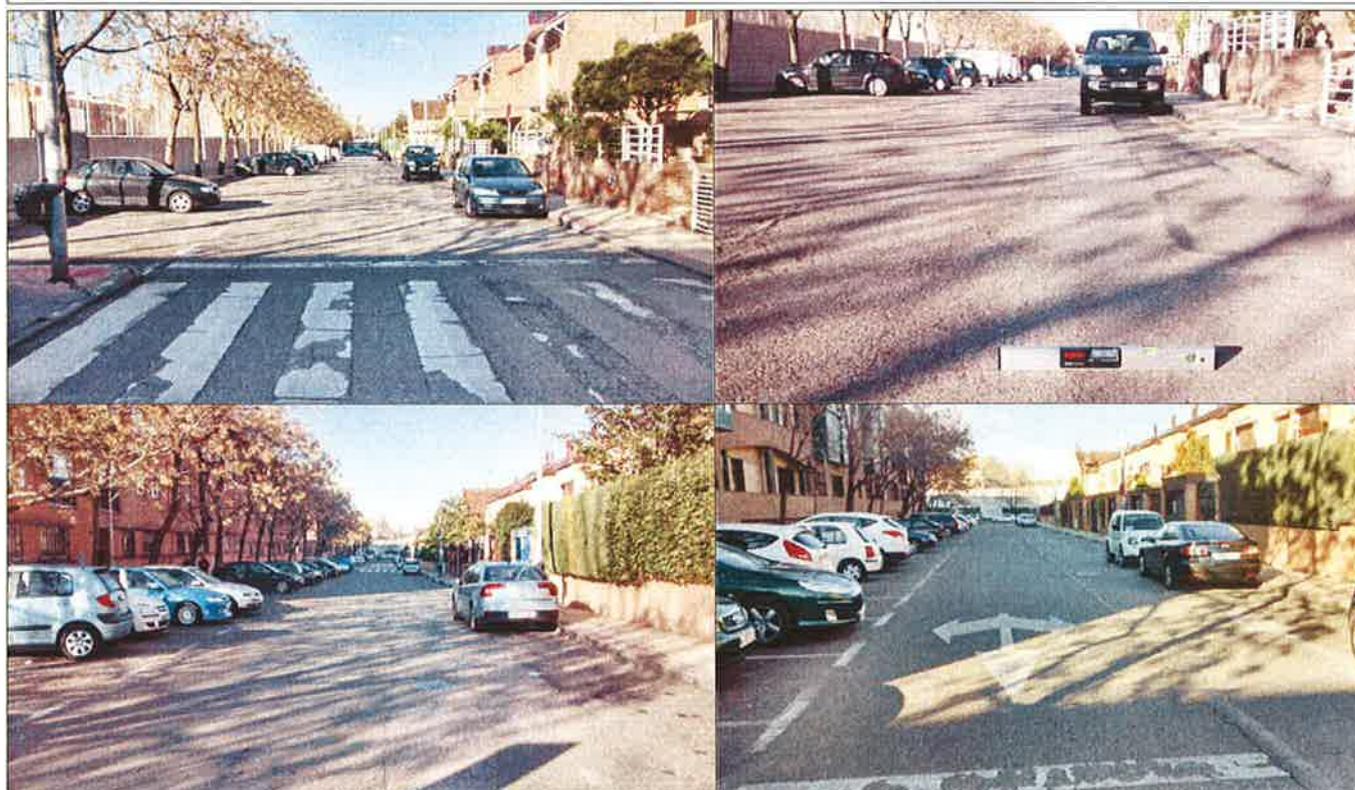
CALLE N° M3

CALLE EN BUEN ESTADO GENERAL, SALVO PEQUEÑOS DESPERFECTOS EN PASOS DE PEATONES Y POR CALAS DE SERVICIOS.

REPARACIÓN LOCALIZADA DE DESPERFECTOS, REALIZANDO DOS CORTES LIMPIOS EN EL PAVIMENTO, ELIMINANDO EN PROFUNDIDAD Y RELLENANDO CON UNA MBC RICA EN BETÚN. RENOVACIÓN DE LOS PASOS DE PEATONES.

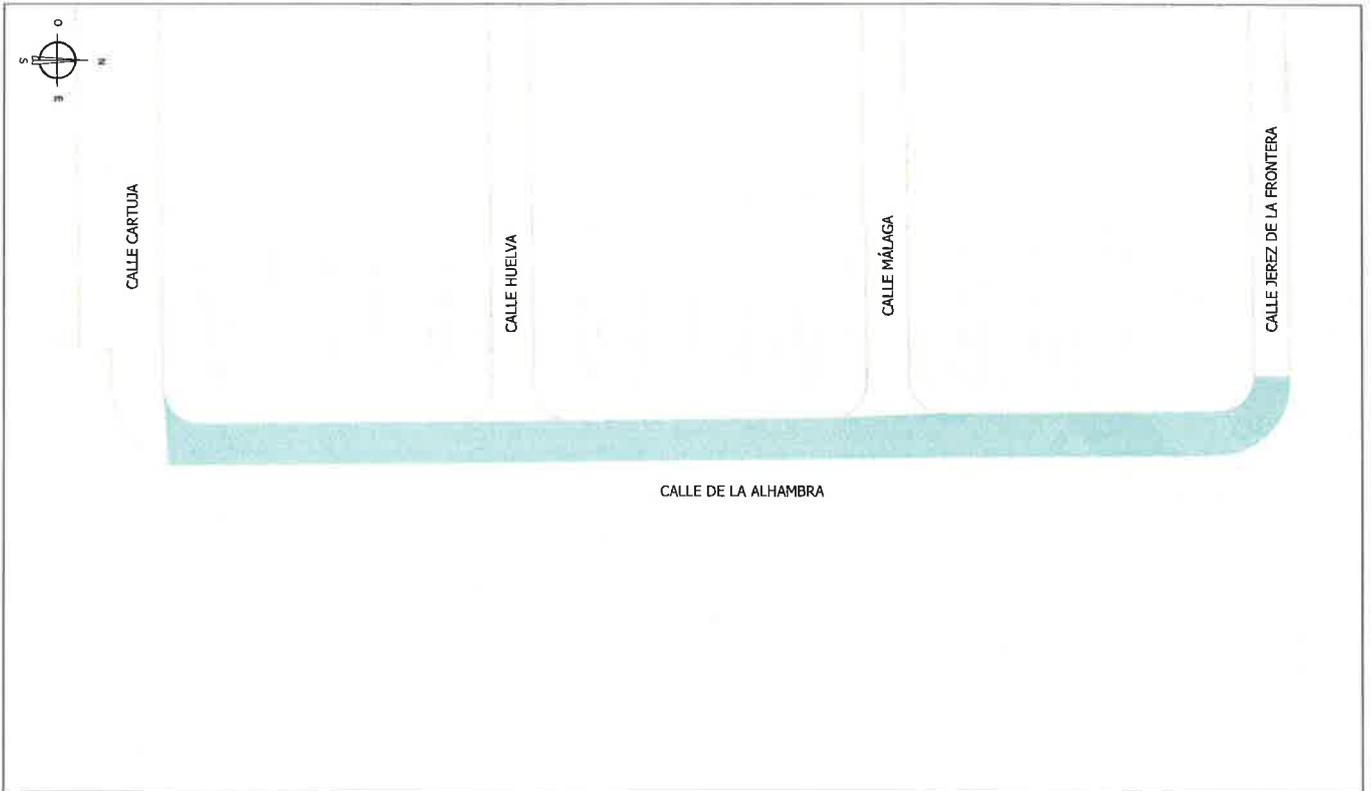
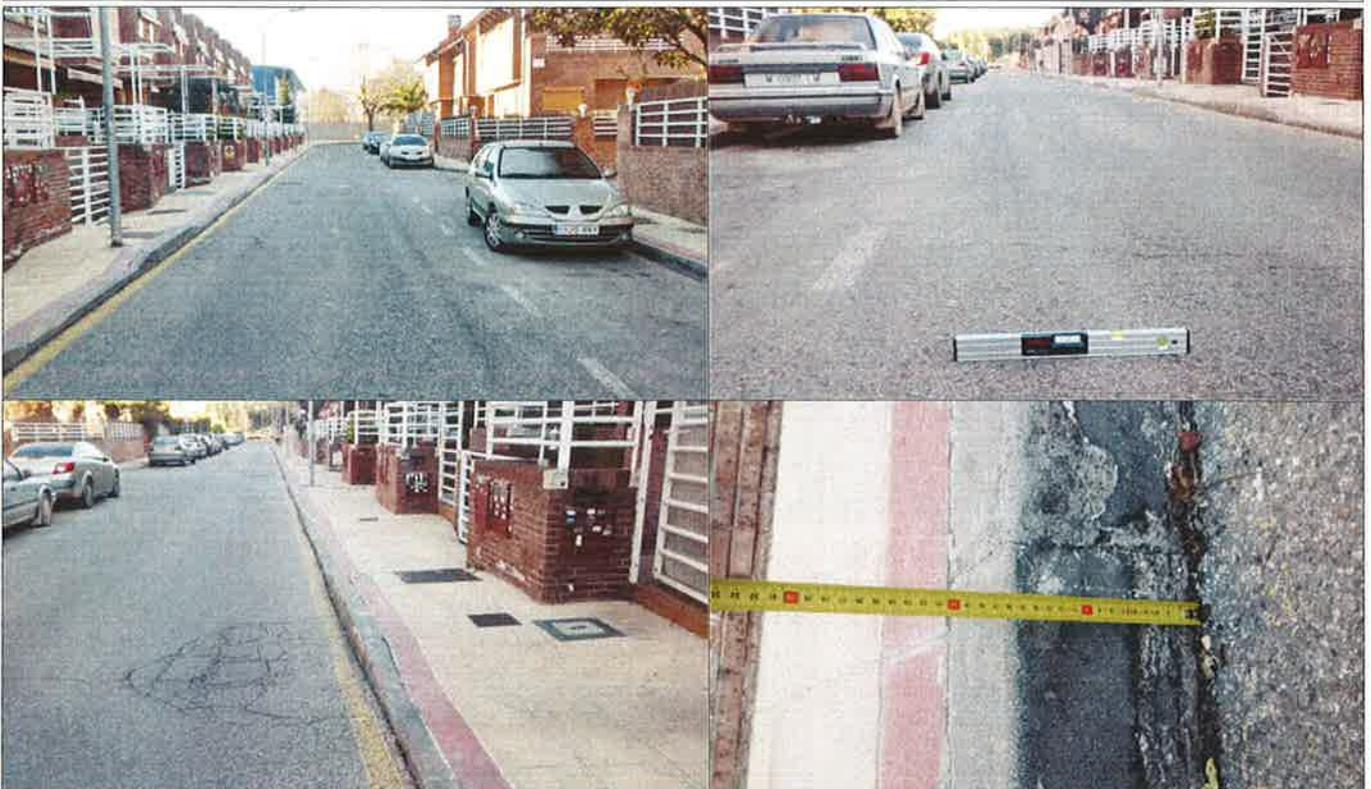
CALLE Nº 35

CALLE EN BUEN ESTADO GENERAL, SALVO PEQUEÑOS DESPERFECTOS POR CALAS DE SERVICIOS Y CUARTEOS EN MALLA LOCALIZADOS JUNTO A LOS VADOS. PEQUEÑAS FISURAS LONGITUDINALES.

REPARACIÓN LOCALIZADA DE DESPERFECTOS, REALIZANDO DOS CORTES LIMPIOS EN EL PAVIMENTO, ELIMINANDO EN PROFUNDIDAD Y RELLENANDO CON UNA MBC RICA EN BETÚN. RENOVACIÓN DE LOS PASOS DE PEATONES.

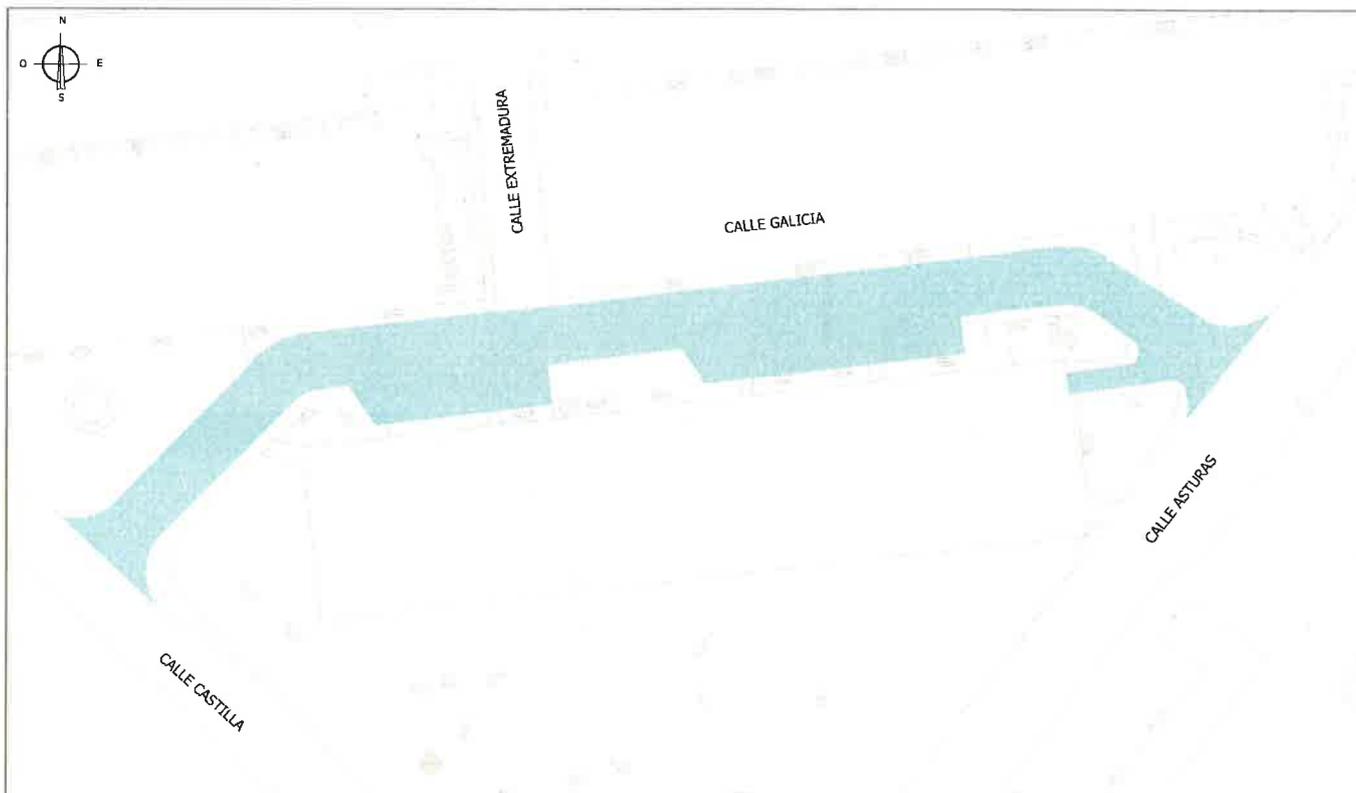
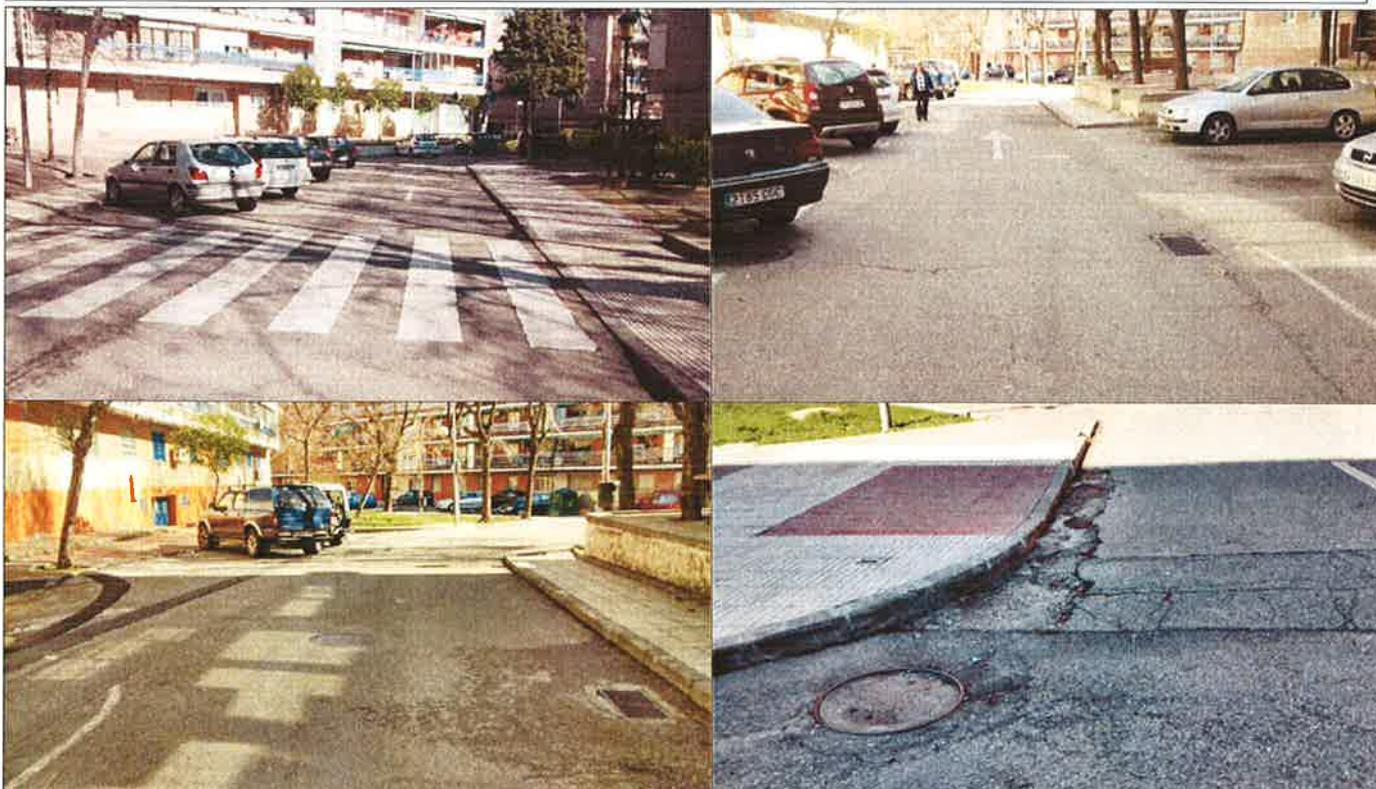
CALLE Nº M1

CALLE EN BUEN ESTADO GENERAL, PERO CON DESPERFECTOS LOCALIZADOS JUNTO A PASOS DE PEATONES Y EN LA CONEXIÓN CON LA CALLE ASTURIAS.

SE PROPONE LA REPARACIÓN LOCALIZADA DE ESTOS DESPERFECTOS MEDIANTE SERRADO DEL PAVIMENTO Y RENOVACIÓN DEL AGLOMERADO
