*** Partes de Riesgo de Arbolado n°: (22) / 2018 de 18/02/2018.- Se propone la Tala de 08 árboles por interferir gravemente la ejecución de las obras de creación de estacionamiento- Parking de la Calle Fuentevieja (servicio RENFE).**

ASUNTO: REQUERIMIENTO DEL DEPARTAMENTO DE OBRAS PARA LA TALA DE 08 ÁRBOLES POR INTERFERIR GRAVEMENTE LA EJECUCIÓN DE LAS OBRAS DE CREACIÓN DE ESTACIONAMIENTO-PARKING DE LA CALLE FUENTEVEIEJA (SERVICIO CERCANÍAS RENFE). (FIRMADOC n° **3098-2018**).

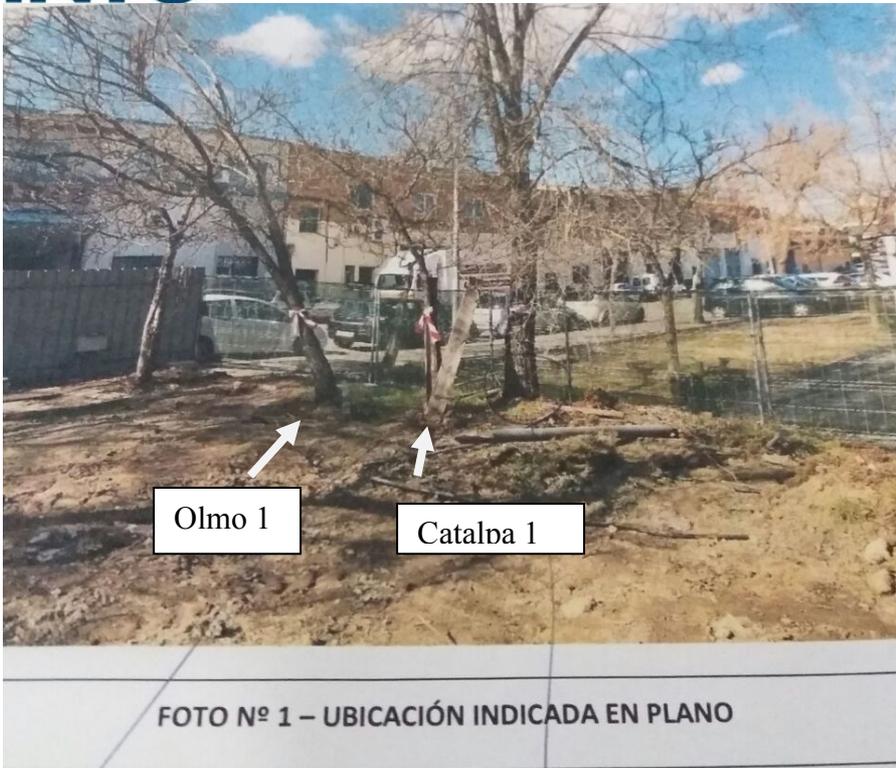
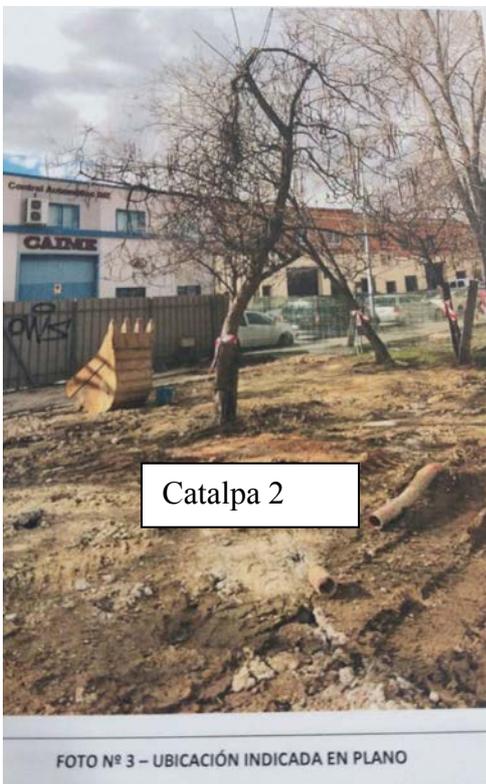
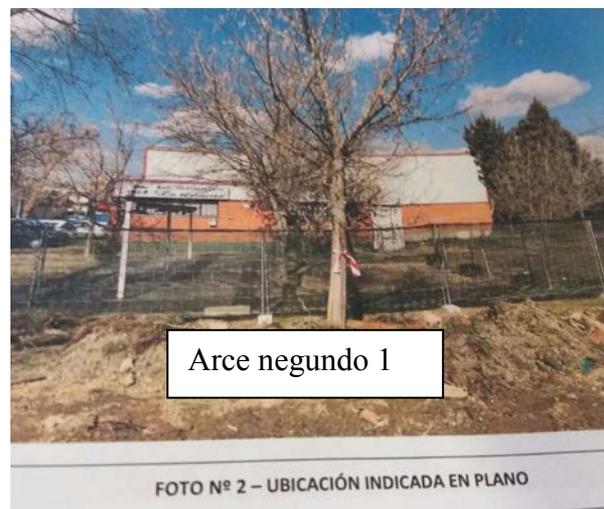
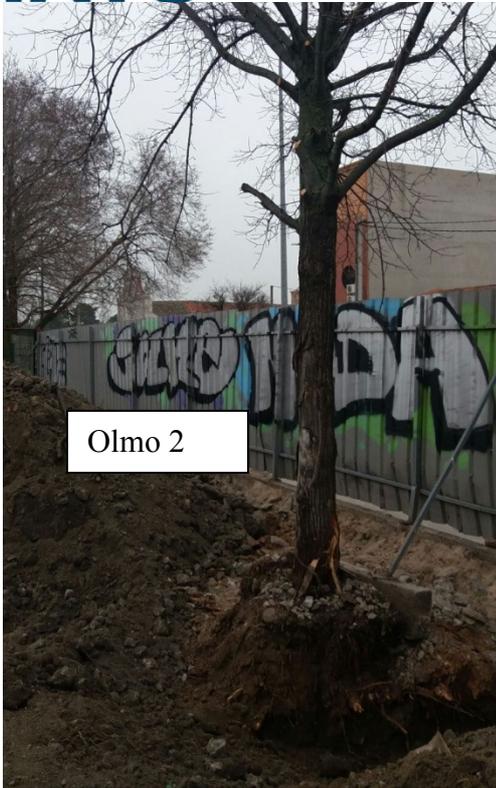
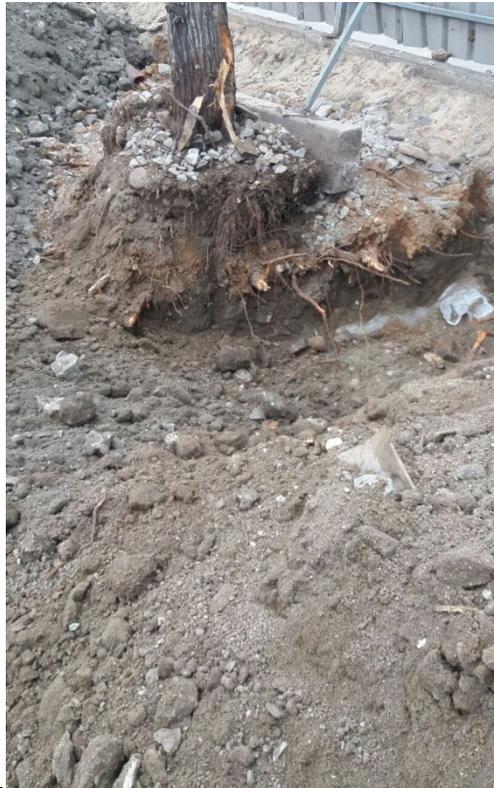
Fotos 1-10: Localización y detalles del arbolado afectado

*** Parte de Riesgo de Arbolado n°: 22 / 18 de 18/02/2018.-** * *Se propone la TALA, en zona de construcción del nuevo aparcamiento en C/ Fuentevieja esquina con C/San José, de varios ejemplares arbóreos.- Esta obra afecta a varios árboles, siendo necesaria para su ejecución la tala de 8 uds. (Ulmus pumila 5 uds; Catalpa bignonioides 2 uds; Acer negundo 1 ud).- No se encuentran incluidos en el inventario municipal de arbolado. Los olmos 4 y 5, aparte de estar afectados por la nueva construcción, presentan otro tipo de afectaciones. El olmo 4 está situado sobre un colector, con lo cual en un futuro produciría daños en el mismo. El olmo 5 presenta riesgo de vuelco ya que se han producido daños graves en las raíces de anclaje. Además, este último, tiene gran parte de su base sobre hormigón.*

Ciudad entiende como justificada y necesaria la actuación de **TALA** urgente solicitada por el Departamento de Obras e informada por su Servicio de Mantenimiento de Parques y Jardines y detallados en el listado precedente, debido a la imposibilidad de acometer adecuadamente el proyecto de construcción de nuevo PARKING para dar servicio a la RENFE y además parte del arbolado se constituía en arbolado peligroso en su estado actual y, por añadidura, existe riesgo cierto para la integridad de personas y bienes (El olmo 4 está situado sobre un colector, con lo cual en un futuro produciría daños en el mismo. El olmo 5 presenta riesgo de vuelco ya que se han producido daños graves en las raíces de anclaje. Además, este último, tiene gran parte de su base sobre hormigón).-
