agenda urbana  
pinto 2030

# Estudio de vulnerabilidad urbana y social del barrio de La Cristina

Septiembre 2022

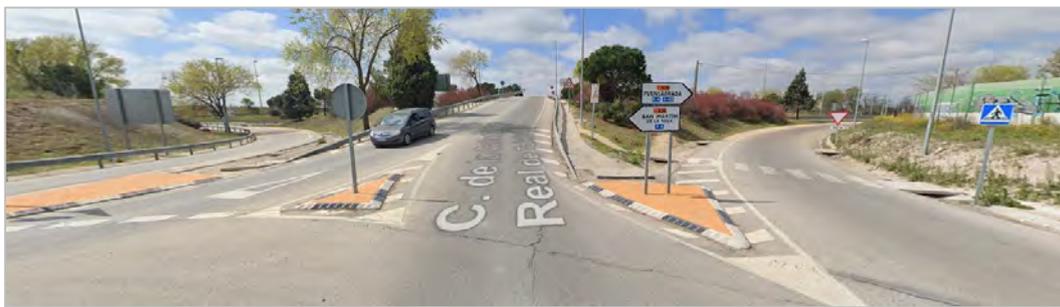
No existe paso peatonal al sur, por La Cristina Sur a la Cañada Real de Toledo y su unión con la Cañada Real Galiana. La fotografía muestra el corte del tránsito peatonal a la altura de la glorieta de la Cañada Real de Toledo:

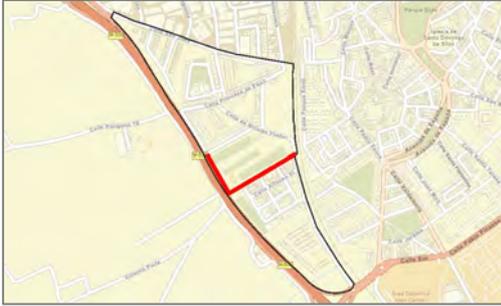
## 12 DE OCTUBRE

Algunas zonas del asfalto están un poco deterioradas y en las aceras, estrechas, las farolas se sitúan, en algunos casos, en medio y dificultan el paso peatonal, especialmente la que está situada al lado del parque.

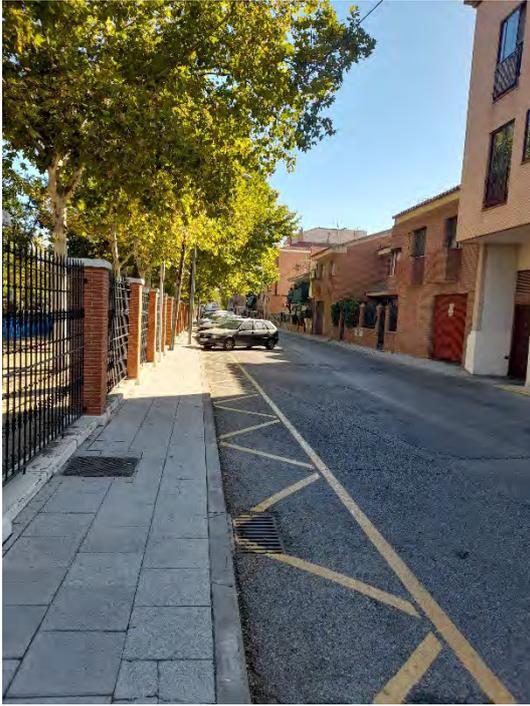
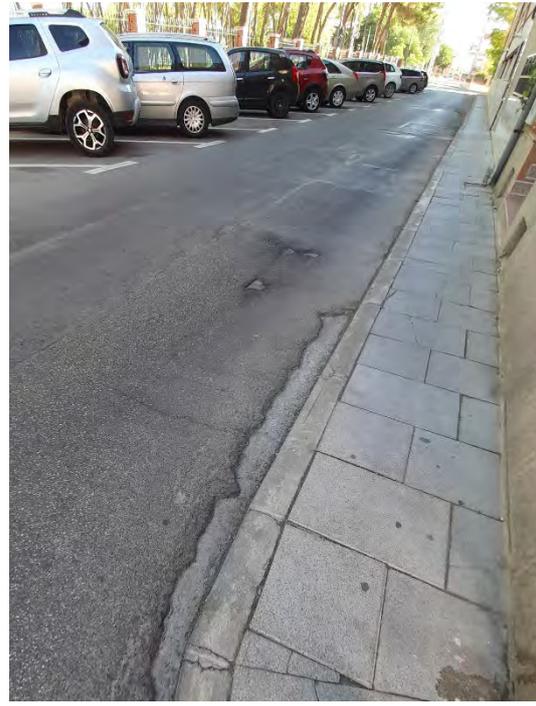
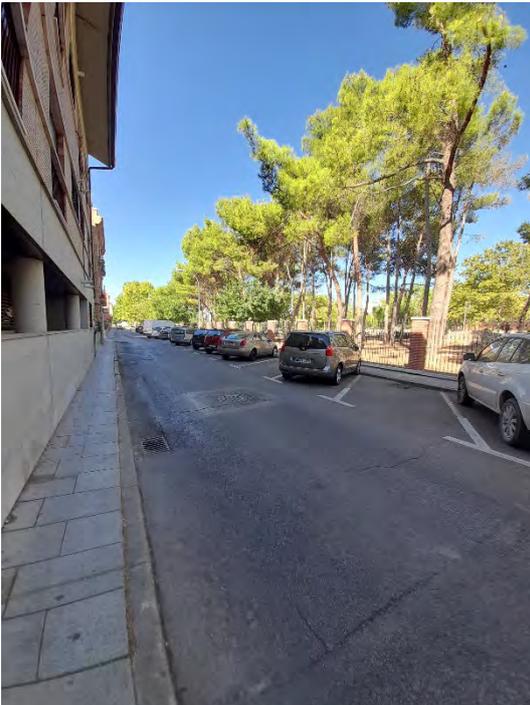
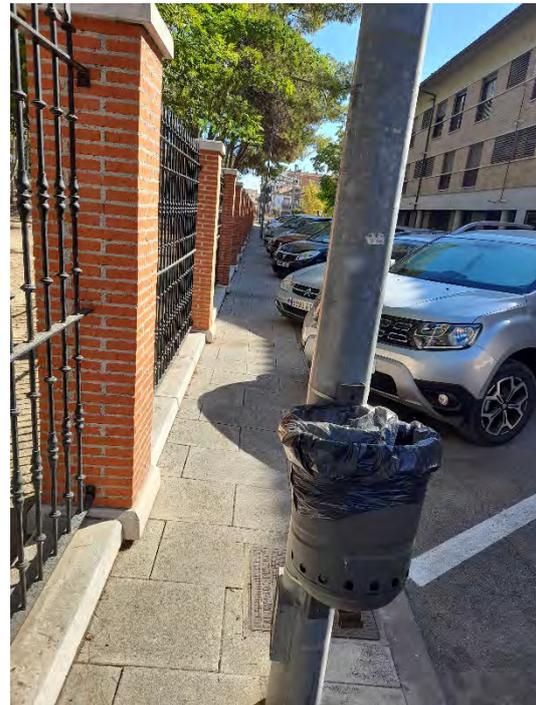
**12 DE OCTUBRE**

Ítem	Calle 12 de octubre
Pavimento y acerado	Calle estrecha	NO
	Doble sentido de circulación	NO
	Aceras estrechas	SÍ
	Aceras deterioradas (losas rotas, despegadas, huecos, etc.)	NO
	Existen pasos de peatones	SÍ
	Los pasos de peatones están en buen estado (iluminación, pintura)	SÍ
	Desniveles con pendientes pronunciadas	NO
	Rampas muy pronunciadas	NO
	Elementos urbanísticos en medio de la calzada que impiden la circulación en general	SÍ
	Coches aparcados que invaden las aceras y dificultan la circulación peatonal	NO
	Existen zonas de sombreado verde (árboles, arbustos) en la calle	SÍ
	Las zonas verdes sombreadas (árboles, arbustos) están en buen estado	SÍ
	Adaptabilidad para personas con movilidad reducida	Falta de rampas accesibles para personas en silla de ruedas
Rampas muy pronunciadas		NO
Falta de aparcamientos reservados para personas en silla de ruedas		NO
La unión entre las aceras y los puntos de conexión con paso de peatones, sin adaptar (cambio de losas, reducción de desnivel)		SÍ

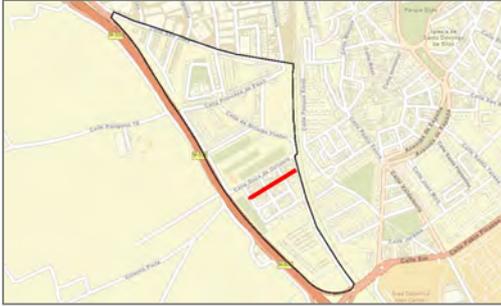
## ALFONSO VI

Complicados los accesos en silla de ruedas al no haber pasos adaptados suficientes (sí los hay cuando existe paso de cebra).

Aceras estrechas con farolas y postes de luz en medio de las mismas.

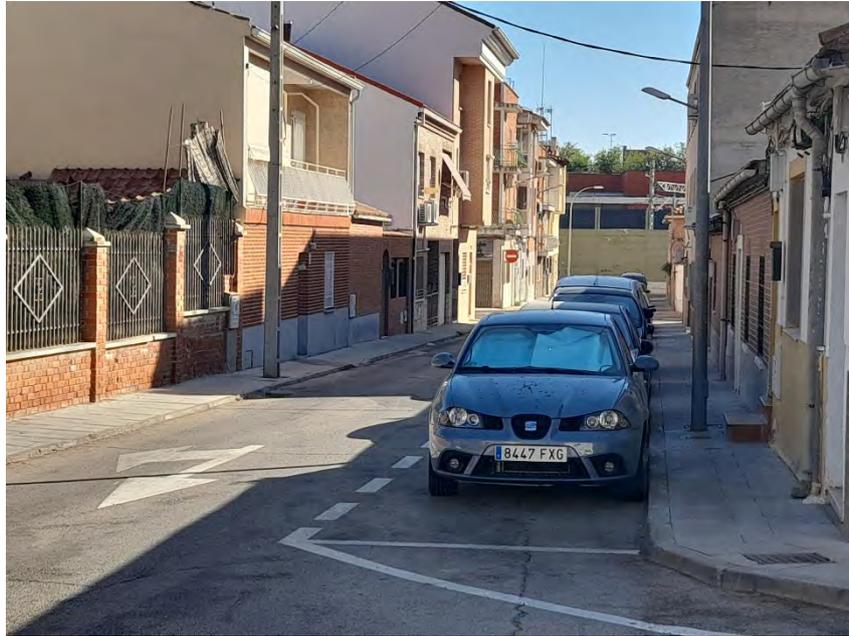
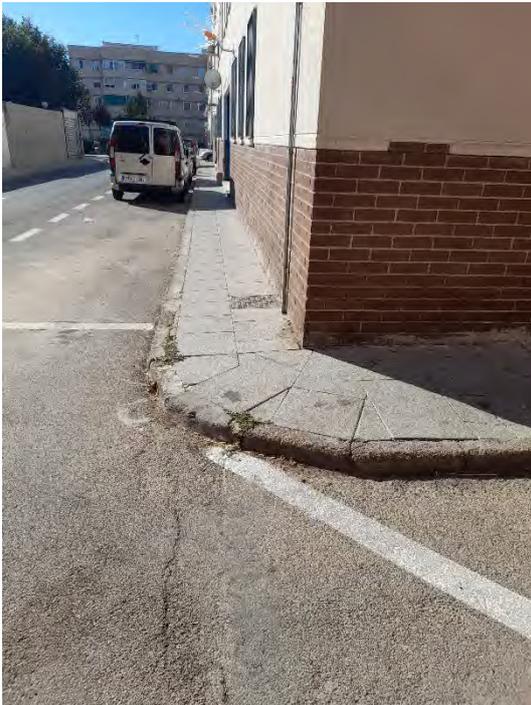
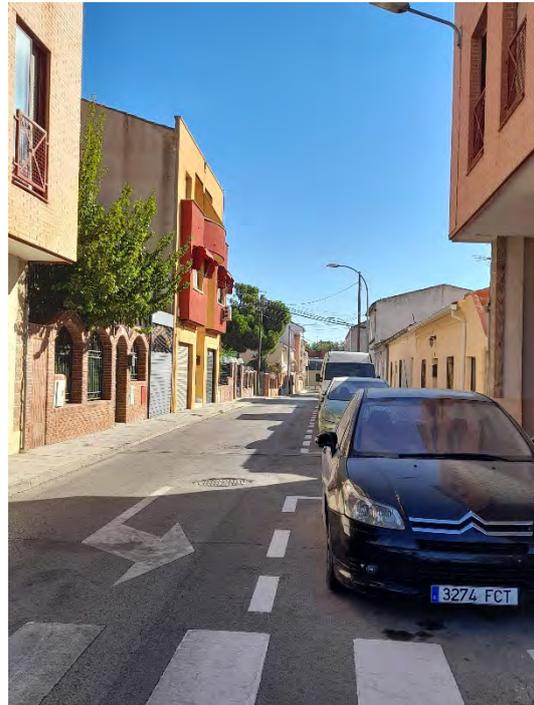
**ALFONSO VI**

Item	Calle Alfonso VI
Pavimento y acerado	Calle estrecha	SÍ
	Doble sentido de circulación	NO
	Aceras estrechas	SÍ
	Aceras deterioradas (losas rotas, despegadas, huecos, etc.)	NO
	Existen pasos de peatones	SÍ
	Los pasos de peatones están en buen estado (iluminación, pintura)	SÍ
	Desniveles con pendientes pronunciadas	NO
	Rampas muy pronunciadas	NO
	Elementos urbanísticos en medio de la calzada que impiden la circulación en general	SÍ
	Coches aparcados que invaden las aceras y dificultan la circulación peatonal	NO
	Existen zonas de sombreado verde (árboles, arbustos) en la calle	NO
	Las zonas verdes sombreadas (árboles, arbustos) están en buen estado	NO
	Adaptabilidad para personas con movilidad reducida	Falta de rampas accesibles para personas en silla de ruedas
Rampas muy pronunciadas		NO
Falta de aparcamientos reservados para personas en silla de ruedas		SÍ
La unión entre las aceras y los puntos de conexión con paso de peatones, sin adaptar (cambio de losas, reducción de desnivel)		NO

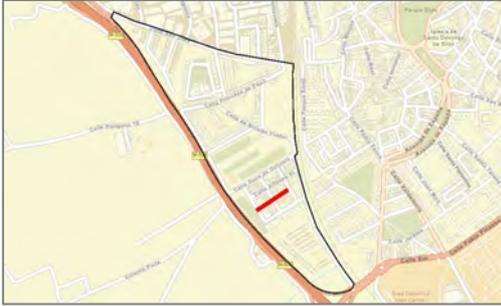
## ALVAR FÁÑEZ

Es una calle que al estar cuesta abajo, tiene más inclinación que otras.

No dispone de rampas en las esquinas ni en pasos de cebra para PCD (Personas con discapacidad).

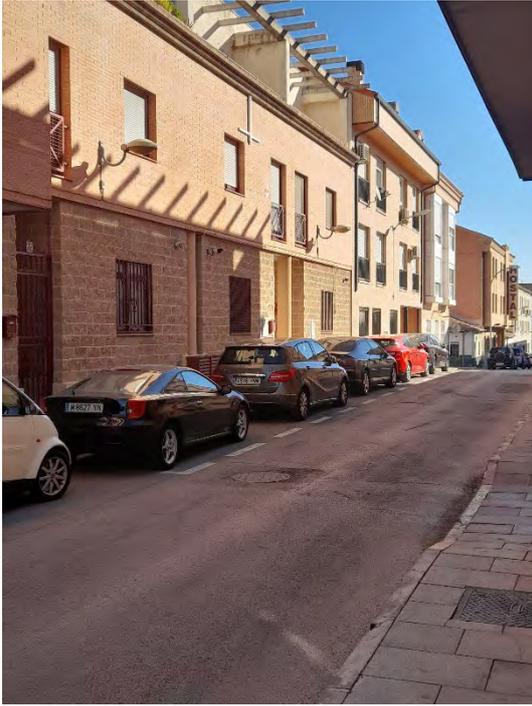
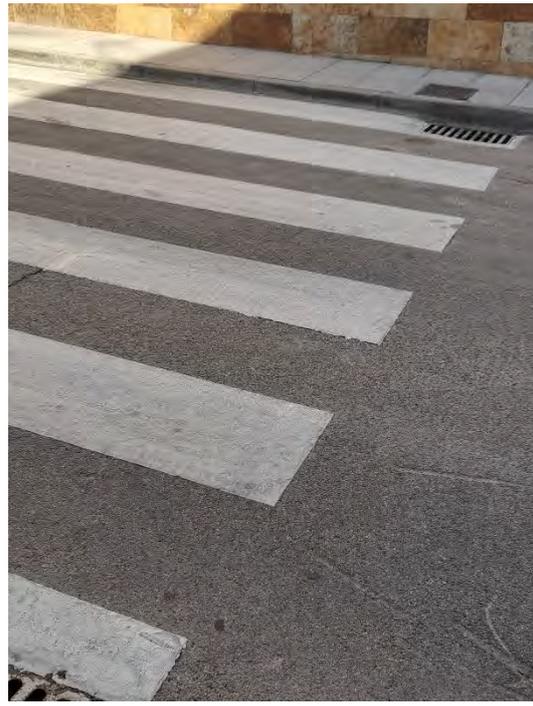
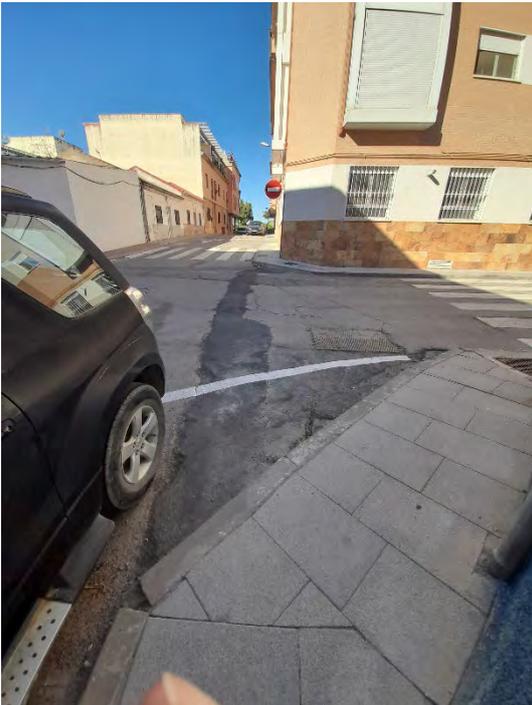
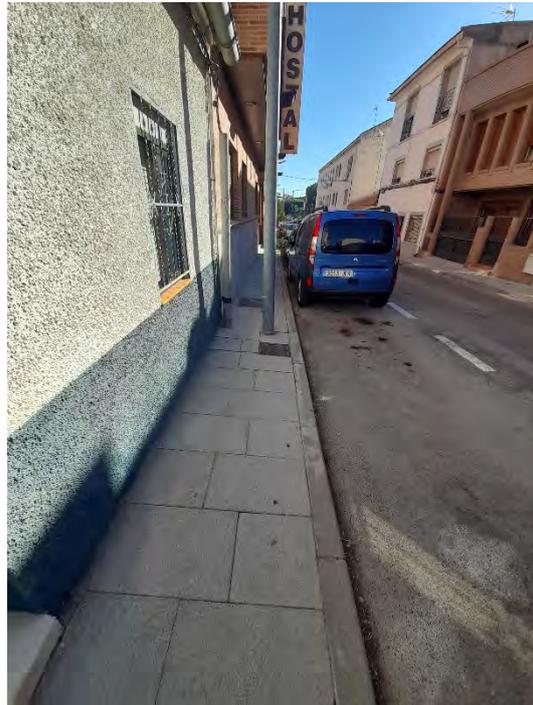
**ALVAR FÁÑEZ**

Ítem	Calle Alvar Fáñez
Pavimento y acerado	Calle estrecha	SÍ
	Doble sentido de circulación	NO
	Aceras estrechas	SÍ
	Aceras deterioradas (losas rotas, despegadas, huecos, etc.)	NO
	Existen pasos de peatones	SÍ
	Los pasos de peatones están en buen estado (iluminación, pintura)	NO
	Desniveles con pendientes pronunciadas	NO
	Rampas muy pronunciadas	NO
	Elementos urbanísticos en medio de la calzada que impiden la circulación en general	SÍ
	Coches aparcados que invaden las aceras y dificultan la circulación peatonal	NO
	Existen zonas de sombreado verde (árboles, arbustos) en la calle	NO
	Las zonas verdes sombreadas (árboles, arbustos) están en buen estado	NO
	Adaptabilidad para personas con movilidad reducida	Falta de rampas accesibles para personas en silla de ruedas
Rampas muy pronunciadas		NO
Falta de aparcamientos reservados para personas en silla de ruedas		SÍ
La unión entre las aceras y los puntos de conexión con paso de peatones, sin adaptar (cambio de losas, reducción de desnivel)		SÍ

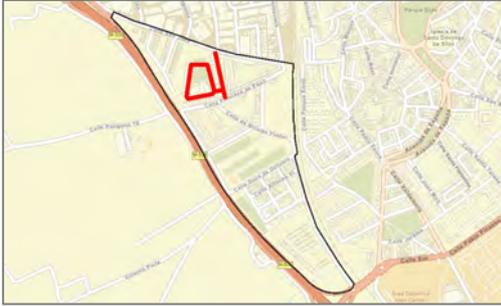
## ANA DE AUSTRIA

En la entrada a la urbanización principal de la calle, problemas con accesibilidad desde las aceras.

En algunos puntos, estas presentan cierto grado de deterioro.

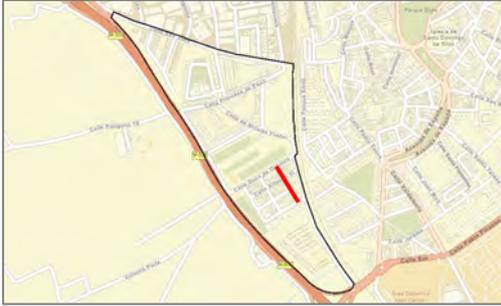
## CARLOS I

Quizás lo más reseñable es que las calles son algo estrechas y falta de accesos en esquinas.

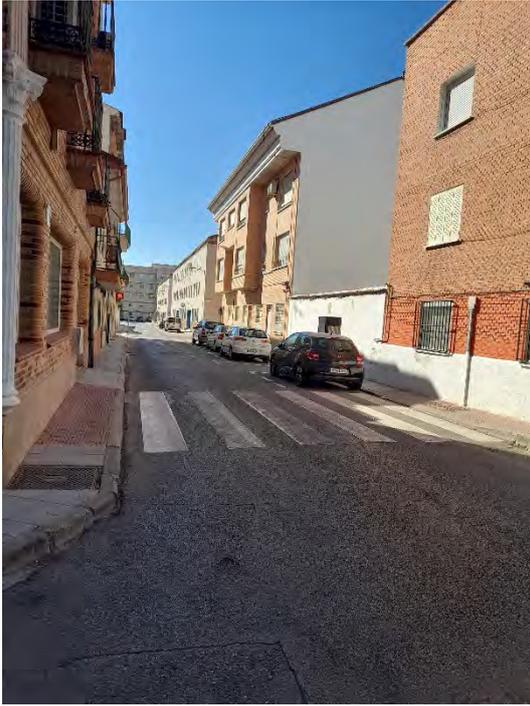
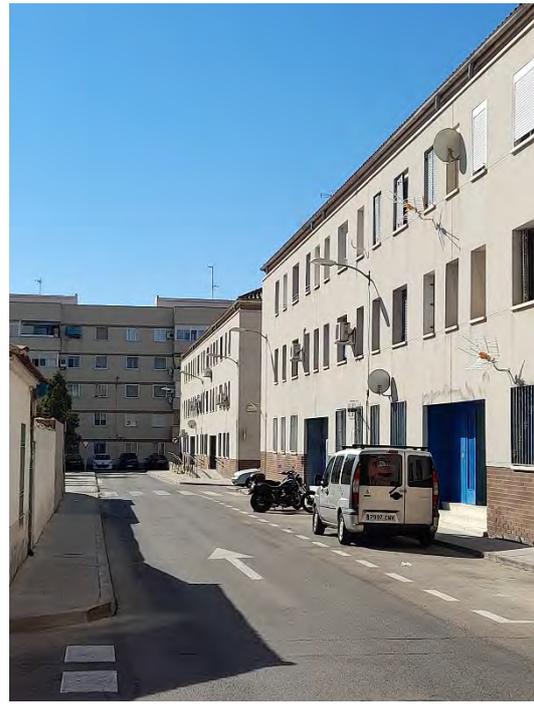
## CARLOS I

Item	Calle Carlos I
Pavimento y acerado	Calle estrecha	SÍ
	Doble sentido de circulación	SÍ
	Aceras estrechas	SÍ
	Aceras deterioradas (losas rotas, despegadas, huecos, etc.)	NO
	Existen pasos de peatones	SÍ
	Los pasos de peatones están en buen estado (iluminación, pintura)	SÍ
	Desniveles con pendientes pronunciadas	NO
	Rampas muy pronunciadas	NO
	Elementos urbanísticos en medio de la calzada que impiden la circulación en general	NO
	Coches aparcados que invaden las aceras y dificultan la circulación peatonal	NO
	Existen zonas de sombreado verde (árboles, arbustos) en la calle	NO
	Las zonas verdes sombreadas (árboles, arbustos) están en buen estado	NO
	Adaptabilidad para personas con movilidad reducida	Falta de rampas accesibles para personas en silla de ruedas
Rampas muy pronunciadas		NO
Falta de aparcamientos reservados para personas en silla de ruedas		SÍ
La unión entre las aceras y los puntos de conexión con paso de peatones, sin adaptar (cambio de losas, reducción de desnivel)		NO

- C/ Carlos I, por mantener un acerado excesivamente estrecho y falta de acceso en las esquinas.
- C/ Felipe II, en mal estado, Las aceras son estrechas y aumentan con el obstáculo de presentar farolas en medio de las mismas. Tampoco hay rampas o desnivel para afrontar la calzada. En algunos puntos de la acera, pequeñas deficiencias, como tapas algo hundidas que pueden dificultar la movilidad.

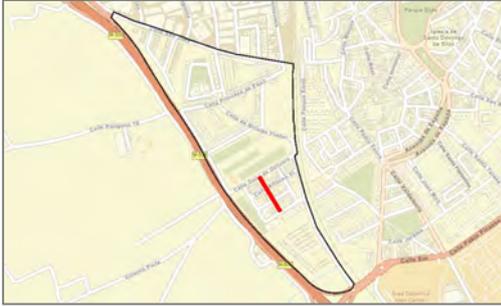
## FELIPE II

Aceras estrechas con farolas en medio y falta de rampas incluso en pasos de cebra

Así mismo, en algunos puntos de la acera, pequeñas deficiencias, como tapas algo hundidas que pueden dificultar la movilidad puntualmente.

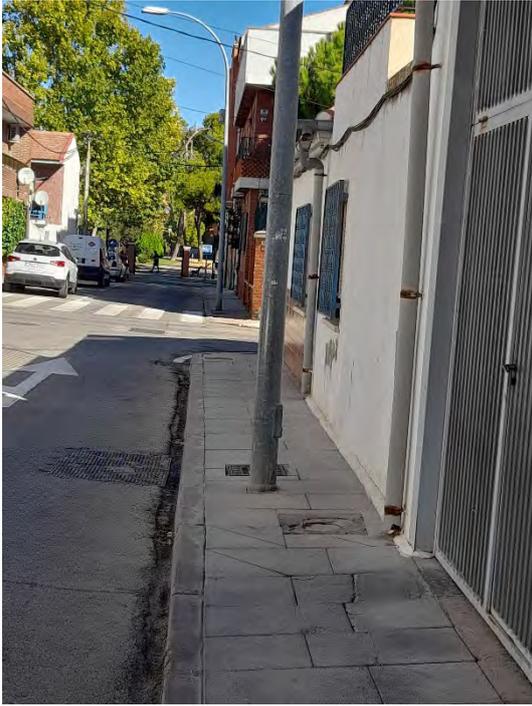
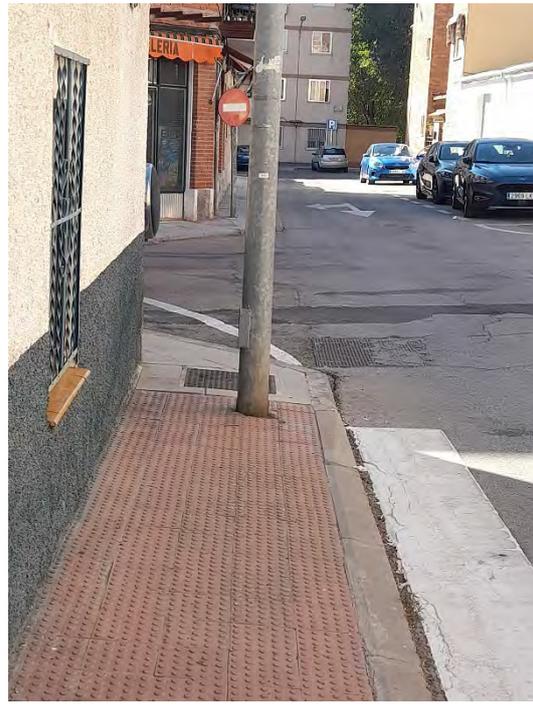
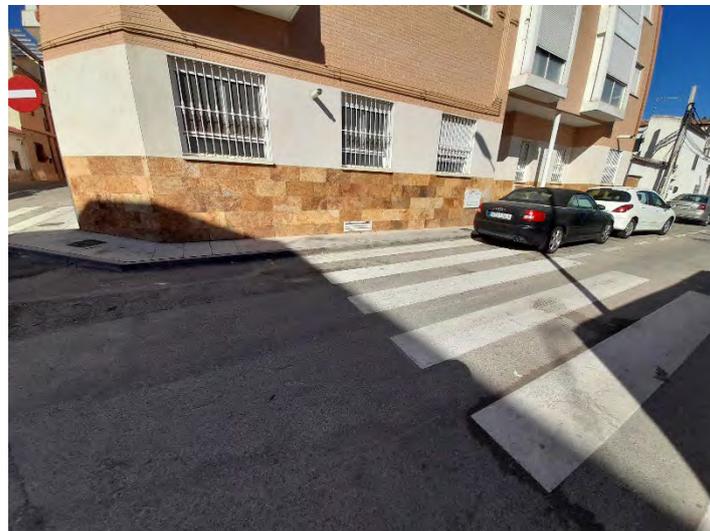
## FELIPE II

Ítem	Calle Felipe II
Pavimento y acerado	Calle estrecha	SÍ
	Doble sentido de circulación	NO
	Aceras estrechas	SÍ
	Aceras deterioradas (losas rotas, despegadas, huecos, etc.)	SÍ
	Existen pasos de peatones	SÍ
	Los pasos de peatones están en buen estado (iluminación, pintura)	SÍ
	Desniveles con pendientes pronunciadas	NO
	Rampas muy pronunciadas	NO
	Elementos urbanísticos en medio de la calzada que impiden la circulación en general	SÍ
	Coches aparcados que invaden las aceras y dificultan la circulación peatonal	NO
	Existen zonas de sombreado verde (árboles, arbustos) en la calle	NO
	Las zonas verdes sombreadas (árboles, arbustos) están en buen estado	NO
	Adaptabilidad para personas con movilidad reducida	Falta de rampas accesibles para personas en silla de ruedas
Rampas muy pronunciadas		NO
Falta de aparcamientos reservados para personas en silla de ruedas		SÍ
La unión entre las aceras y los puntos de conexión con paso de peatones, sin adaptar (cambio de losas, reducción de desnivel)		SÍ

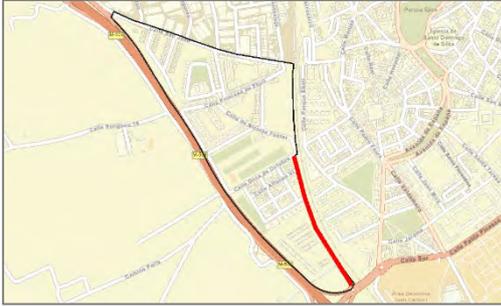
## FERNANDO VII

En la parte alta de la calle, se aprecian farolas y/o postes en medio de las aceras.

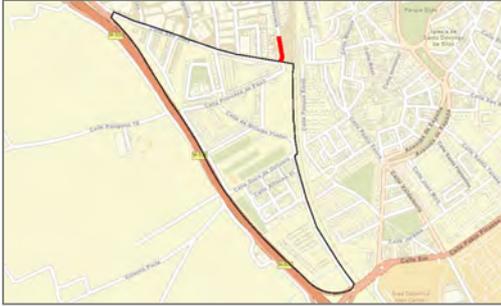
## FUENTEVEIJA

Todo está correcto, sin nada destacable.

El disuasorio para los coches de RENFE, al lado del paso a nivel, está en buen estado.

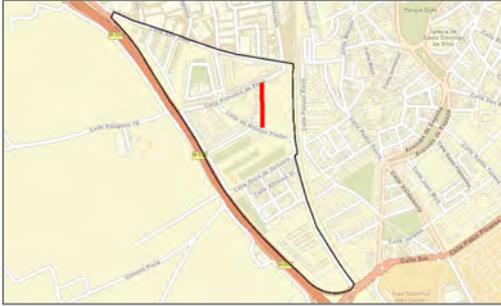
## IGNACIO FUSTER

El principal problema se focaliza en la existencia de farolas y postes de luz en aceras estrechas.

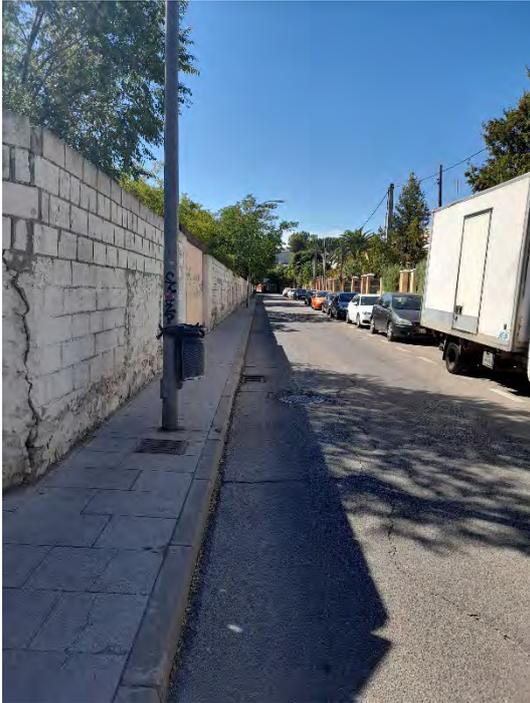
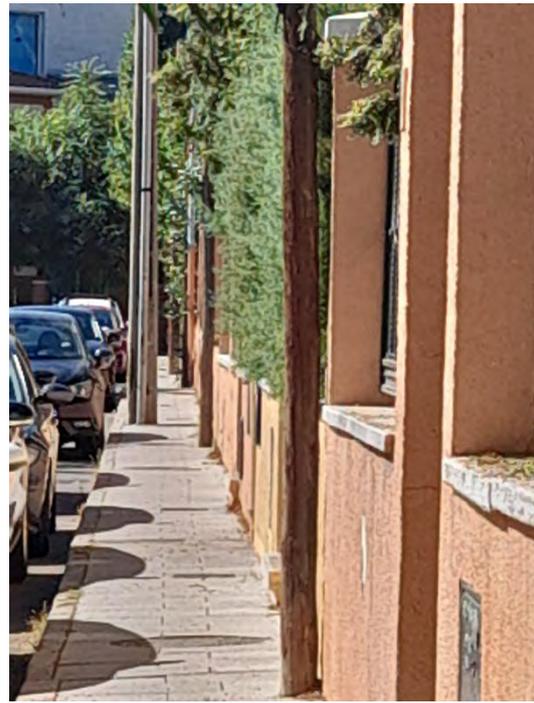
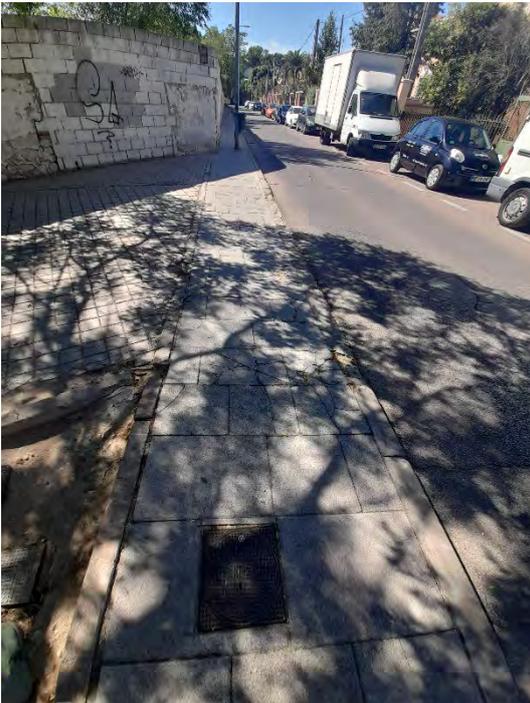
**IGNACIO FUSTER**

Item	Calle Ignacio Fuster
Pavimento y acerado	Calle estrecha	NO
	Doble sentido de circulación	NO
	Aceras estrechas	SÍ
	Aceras deterioradas (losas rotas, despegadas, huecos, etc.)	SÍ
	Existen pasos de peatones	SÍ
	Los pasos de peatones están en buen estado (iluminación, pintura)	SÍ
	Desniveles con pendientes pronunciadas	NO
	Rampas muy pronunciadas	NO
	Elementos urbanísticos en medio de la calzada que impiden la circulación en general	SÍ
	Coches aparcados que invaden las aceras y dificultan la circulación peatonal	NO
	Existen zonas de sombreado verde (árboles, arbustos) en la calle	SÍ
	Las zonas verdes sombreadas (árboles, arbustos) están en buen estado	SÍ
	Adaptabilidad para personas con movilidad reducida	Falta de rampas accesibles para personas en silla de ruedas
Rampas muy pronunciadas		NO
Falta de aparcamientos reservados para personas en silla de ruedas		SÍ
La unión entre las aceras y los puntos de conexión con paso de peatones, sin adaptar (cambio de losas, reducción de desnivel)		NO

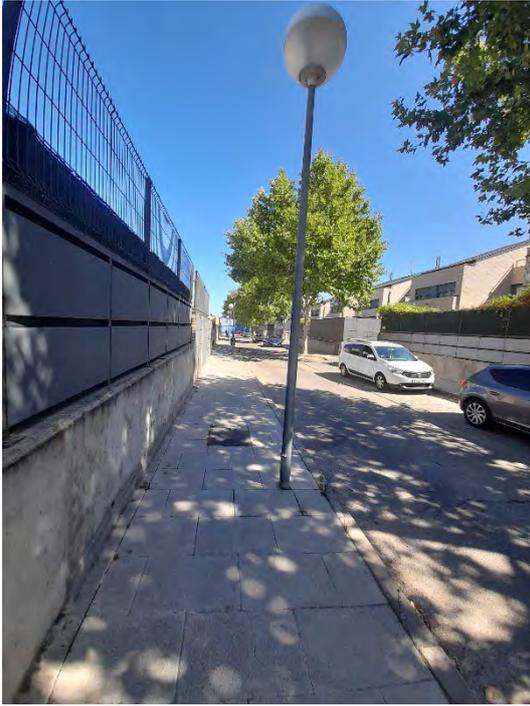
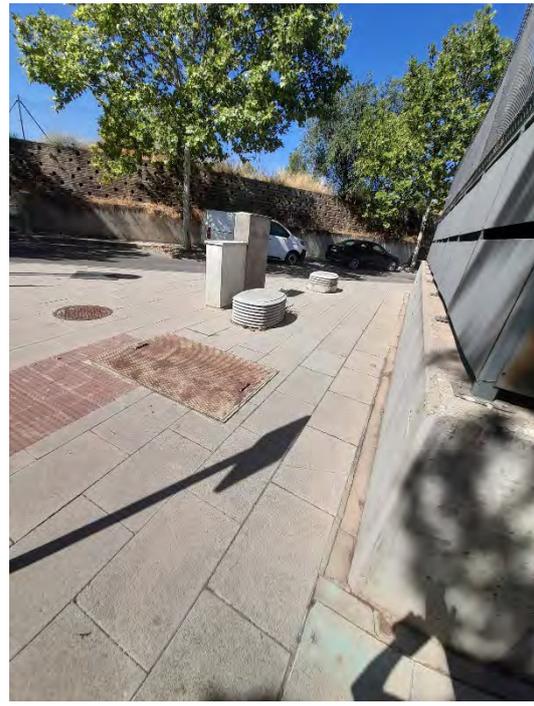
## JUAN DE ESCOBEDO

Calle relativamente reciente, con escasos, o ningún, problemas o carencias aparentes.

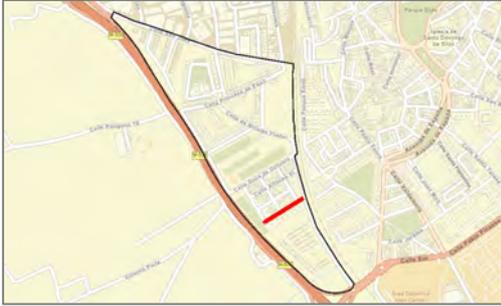
## JUAN II

En la zona de contenedores, junto a un pequeño descampado, aún habiendo dos farolas, parece que por la noche no está bien iluminada.

Los árboles en mitad de las aceras pueden dificultar el paso puntualmente.

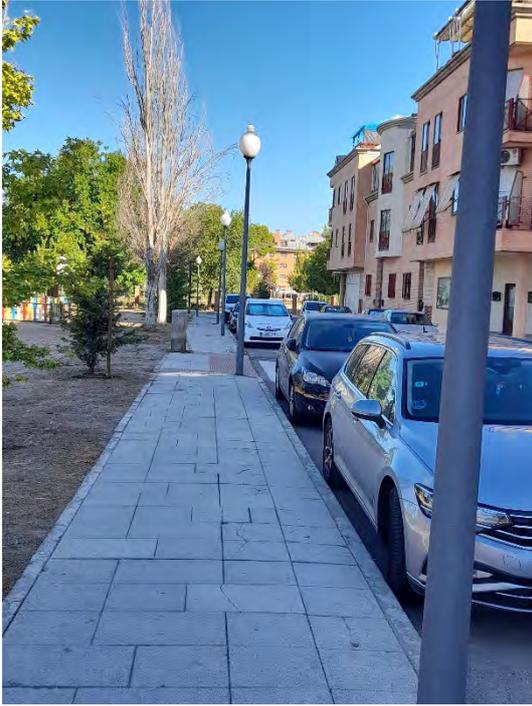
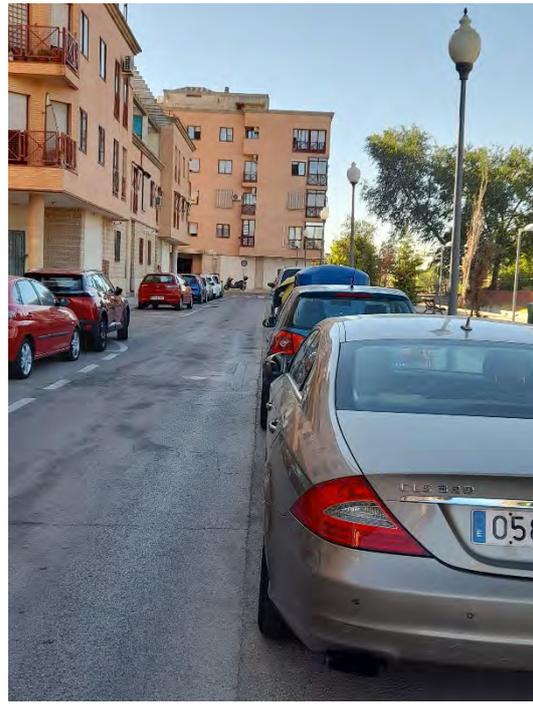
## JUANA I DE CASTILLA

Calle con escasos problemas o carencias.

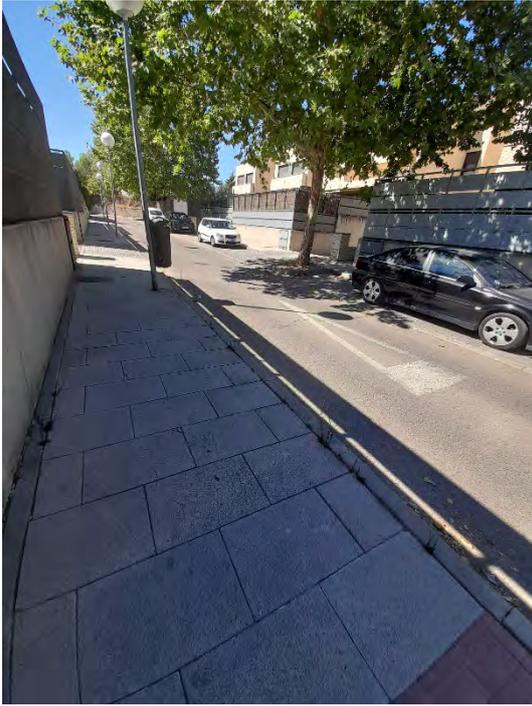
## JULIÁN BESTEIRO

Calle relativamente reciente, con escasos, o ningún, problemas o carencias aparentes.

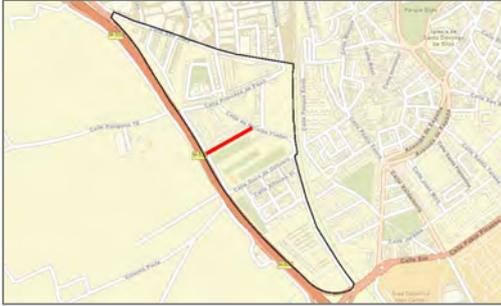
## LUIS CARRILLO DE TOLEDO

Calle de urbanizado relativamente reciente, con aceras nuevas y un poco estrechas, donde el único problema puede radicar en las farolas, que se sitúan en medio de aquellas.

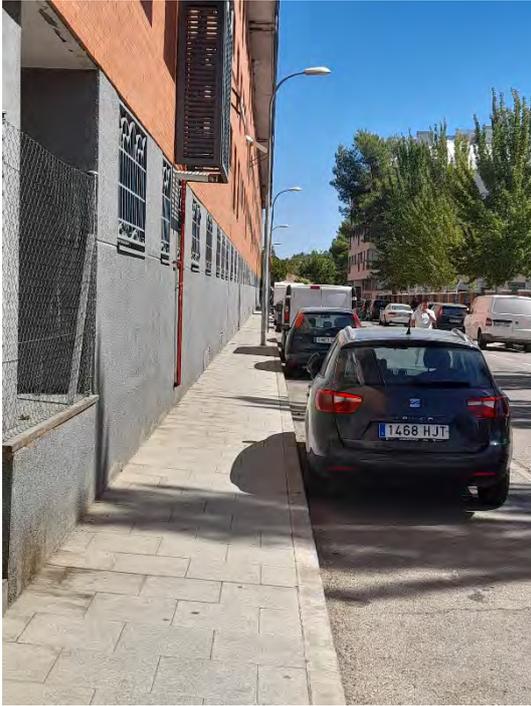
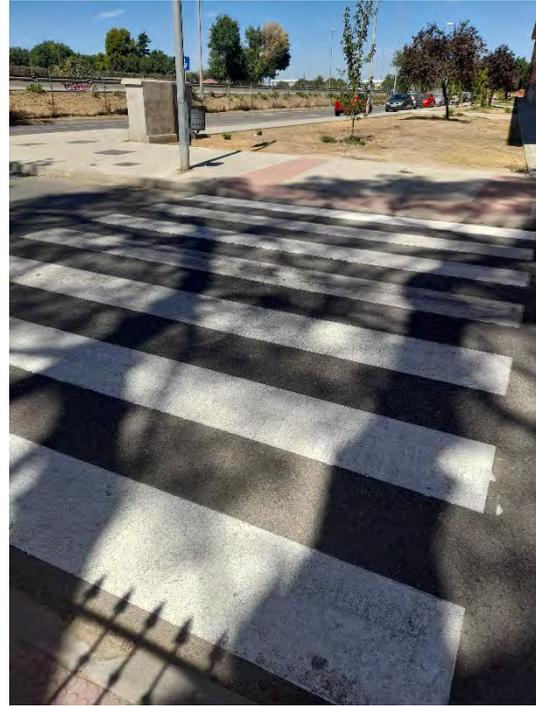
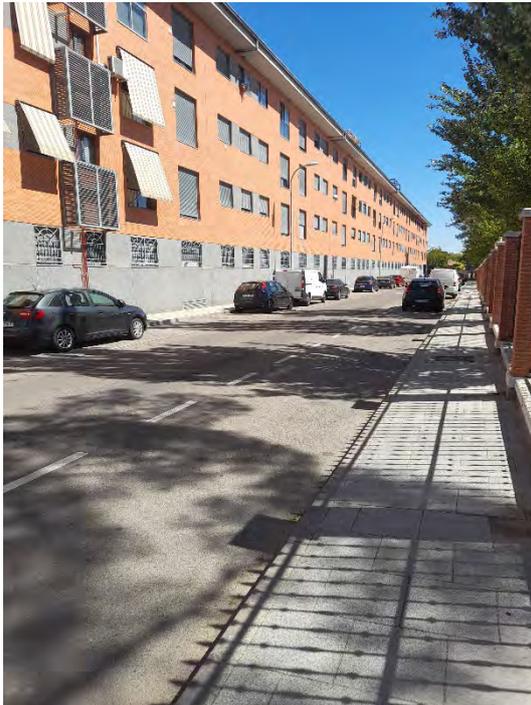
## LUIS CARRILLO DE TOLEDO

Item	Calle de Luis Carrillo de Toledo
Pavimento y acerado	Calle estrecha	NO
	Doble sentido de circulación	NO
	Aceras estrechas	SÍ
	Aceras deterioradas (losas rotas, despegadas, huecos, etc.)	NO
	Existen pasos de peatones	SÍ
	Los pasos de peatones están en buen estado (iluminación, pintura)	SÍ
	Desniveles con pendientes pronunciadas	NO
	Rampas muy pronunciadas	NO
	Elementos urbanísticos en medio de la calzada que impiden la circulación en general	NO
	Coches aparcados que invaden las aceras y dificultan la circulación peatonal	NO
	Existen zonas de sombreado verde (árboles, arbustos) en la calle	NO
	Las zonas verdes sombreadas (árboles, arbustos) están en buen estado	NO
	Adaptabilidad para personas con movilidad reducida	Falta de rampas accesibles para personas en silla de ruedas
Rampas muy pronunciadas		NO
Falta de aparcamientos reservados para personas en silla de ruedas		SÍ
La unión entre las aceras y los puntos de conexión con paso de peatones, sin adaptar (cambio de losas, reducción de desnivel)		NO

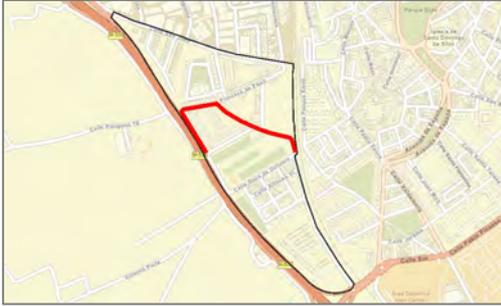
## NICOLÁS FUSTER

Problemática con las farolas en medio de las aceras.

La zona situada junto al paso subterráneo, en fatal estado. Una parte de la acera nada accesible y sucia y el pavimento con algunas deficiencias.

Ítem	Calle de Nicolás Fuster
Pavimento y acerado	Calle estrecha	NO
	Doble sentido de circulación	NO
	Aceras estrechas	SÍ
	Aceras deterioradas (losas rotas, despegadas, huecos, etc.)	SÍ
	Existen pasos de peatones	SÍ
	Los pasos de peatones están en buen estado (iluminación, pintura)	SÍ
	Desniveles con pendientes pronunciadas	NO
	Rampas muy pronunciadas	NO
	Elementos urbanísticos en medio de la calzada que impiden la circulación en general	SÍ
	Coches aparcados que invaden las aceras y dificultan la circulación peatonal	NO
	Existen zonas de sombreado verde (árboles, arbustos) en la calle	SÍ
	Las zonas verdes sombreadas (árboles, arbustos) están en buen estado	SÍ
	Adaptabilidad para personas con movilidad reducida	Falta de rampas accesibles para personas en silla de ruedas
Rampas muy pronunciadas		NO
Falta de aparcamientos reservados para personas en silla de ruedas		SÍ
La unión entre las aceras y los puntos de conexión con paso de peatones, sin adaptar (cambio de losas, reducción de desnivel)		SÍ

Los aparcamientos reservados para personas en silla de ruedas están obstruidos		NO
Elementos urbanísticos en medio de la calzada que impiden la circulación correcta de usuarios en sillas de ruedas		SÍ
Elementos urbanísticos en medio de la calzada que impiden la circulación en general		NO
Coches aparcados que invaden las aceras y dificultan la circulación peatonal		NO
Mobiliario y equipamiento urbano	Dispone de suficientes puntos de luz nocturna	SÍ
	Los puntos de luz están deteriorados	NO
	Dispone de mobiliario urbano, áreas de descanso (bancos)	NO
	El mobiliario urbano o las áreas de descanso están en buen estado	SÍ
	Dispone de contenedores de basura	SÍ
	Los contenedores de basura permiten el reciclaje	SÍ
	Los contenedores de basura invaden las aceras	NO

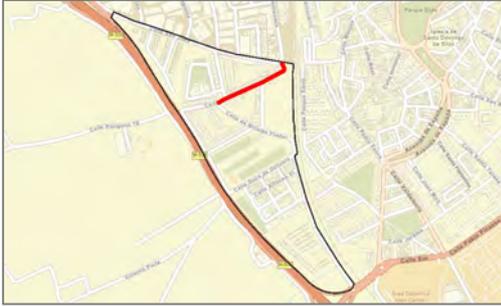
## PRINCESA DE EBOLÍ

Calle con escasos problemas o carencias.

Item	Calle Princesa de Éboli
Pavimento y acerado	Calle estrecha	NO
	Doble sentido de circulación	SÍ
	Aceras estrechas	NO
	Aceras deterioradas (losas rotas, despegadas, huecos, etc.)	NO
	Existen pasos de peatones	SÍ
	Los pasos de peatones están en buen estado (iluminación, pintura)	SÍ
	Desniveles con pendientes pronunciadas	NO
	Rampas muy pronunciadas	NO
	Elementos urbanísticos en medio de la calzada que impiden la circulación en general	NO
	Coches aparcados que invaden las aceras y dificultan la circulación peatonal	SÍ
	Existen zonas de sombreado verde (árboles, arbustos) en la calle	SÍ
	Las zonas verdes sombreadas (árboles, arbustos) están en buen estado	SÍ
	Adaptabilidad para personas con movilidad reducida	Falta de rampas accesibles para personas en silla de ruedas
Rampas muy pronunciadas		NO
Falta de aparcamientos reservados para personas en silla de ruedas		NO
La unión entre las aceras y los puntos de conexión con paso de peatones, sin adaptar (cambio de losas, reducción de desnivel)		SÍ

Los aparcamientos reservados para personas en silla de ruedas están obstruidos		NO
Elementos urbanísticos en medio de la calzada que impiden la circulación correcta de usuarios en sillas de ruedas		NO
Elementos urbanísticos en medio de la calzada que impiden la circulación en general		NO
Coches aparcados que invaden las aceras y dificultan la circulación peatonal		SÍ
Mobiliario y equipamiento urbano	Dispone de suficientes puntos de luz nocturna	SÍ
	Los puntos de luz están deteriorados	SÍ
	Dispone de mobiliario urbano, áreas de descanso (bancos)	SÍ
	El mobiliario urbano o las áreas de descanso están en buen estado	SÍ
	Dispone de contenedores de basura	SÍ
	Los contenedores de basura permiten el reciclaje	SÍ
	Los contenedores de basura invaden las aceras	NO

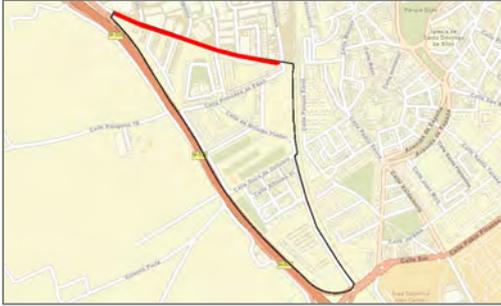
## SAN JOSÉ

La parte de la vía, con acera, orientada al barrio presenta una situación aceptable.

No así la orientada al polígono al norte, en la que se observan muchas carencias y problemas (coches subidos en la acera, partes estrechas de la misma, rampas pronunciadas en un área de casas individuales, obras y árboles en medio que impiden o dificultan el tránsito peatonal)

Ítem	Calle San José
Pavimento y acerado	Calle estrecha	NO
	Doble sentido de circulación	SÍ
	Aceras estrechas	NO
	Aceras deterioradas (losas rotas, despegadas, huecos, etc.)	SÍ
	Existen pasos de peatones	SÍ
	Los pasos de peatones están en buen estado (iluminación, pintura)	NO
	Desniveles con pendientes pronunciadas	SÍ
	Rampas muy pronunciadas	SÍ
	Elementos urbanísticos en medio de la calzada que impiden la circulación en general	SÍ
	Coches aparcados que invaden las aceras y dificultan la circulación peatonal	SÍ
	Existen zonas de sombreado verde (árboles, arbustos) en la calle	SÍ
	Las zonas verdes sombreadas (árboles, arbustos) están en buen estado	NO
	Adaptabilidad para personas con movilidad reducida	Falta de rampas accesibles para personas en silla de ruedas
Rampas muy pronunciadas		NO
Falta de aparcamientos reservados para personas en silla de ruedas		SÍ
La unión entre las aceras y los puntos de conexión con paso de peatones, sin adaptar (cambio de losas, reducción de desnivel)		SÍ

Los aparcamientos reservados para personas en silla de ruedas están obstruidos		NO
Elementos urbanísticos en medio de la calzada que impiden la circulación correcta de usuarios en sillas de ruedas		SÍ
Elementos urbanísticos en medio de la calzada que impiden la circulación en general		SÍ
Coches aparcados que invaden las aceras y dificultan la circulación peatonal		SÍ
Mobiliario y equipamiento urbano	Dispone de suficientes puntos de luz nocturna	SÍ
	Los puntos de luz están deteriorados	NO
	Dispone de mobiliario urbano, áreas de descanso (bancos)	NO
	El mobiliario urbano o las áreas de descanso están en buen estado	NO
	Dispone de contenedores de basura	SÍ
	Los contenedores de basura permiten el reciclaje	SÍ
	Los contenedores de basura invaden las aceras	NO

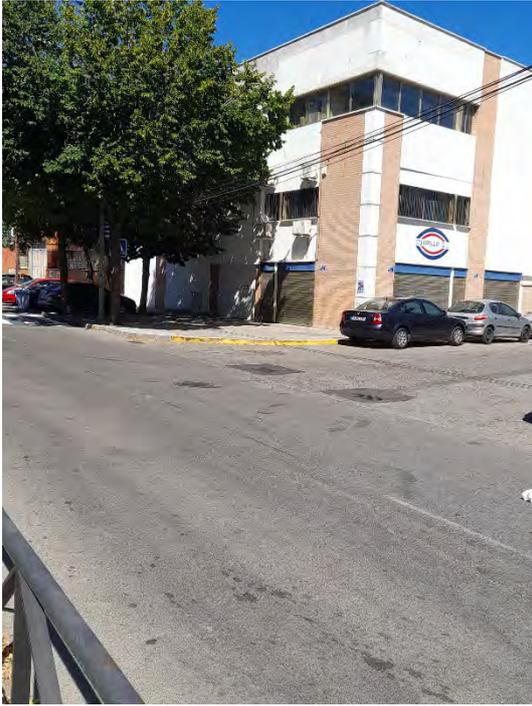
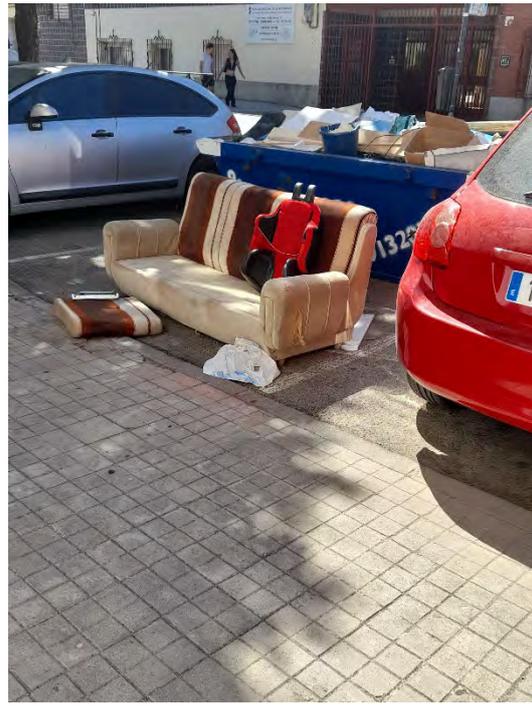
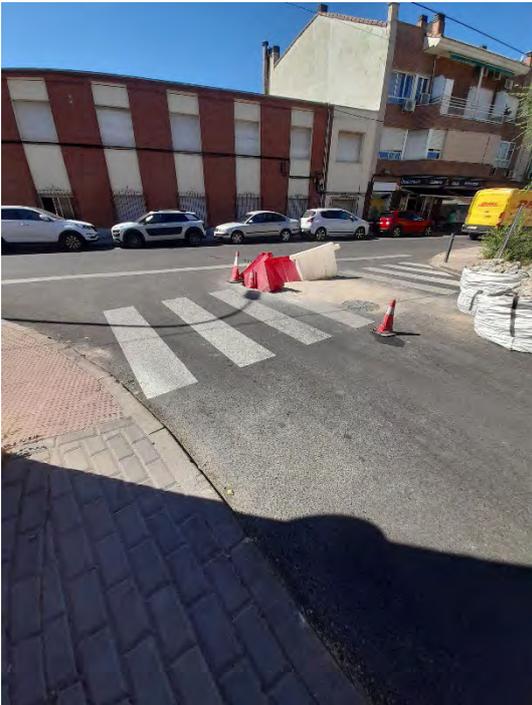
## SAN JOSÉ

**2) Calles deterioradas:** Sobre todo la C/ San José de cara al polígono, con acerado con bordillos altos, coches aparcados que invaden la acera, y también con zonas de acerado y de sombra en mal estado de conservación.
